# CVA **Evento alluvionale 29-30 giugno 2024**

*Diga di Place Moulin*

**Aosta, 05 agosto 2024**

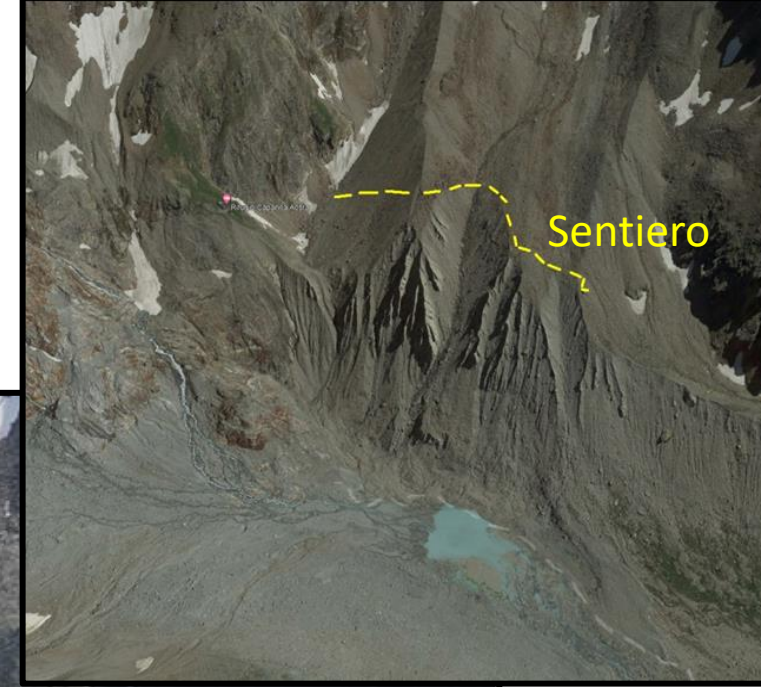
STATO PRE-EVENTO

# SOVRAINCISIONE MORENA GHIACCIAIA TETE DE VALPELLINE

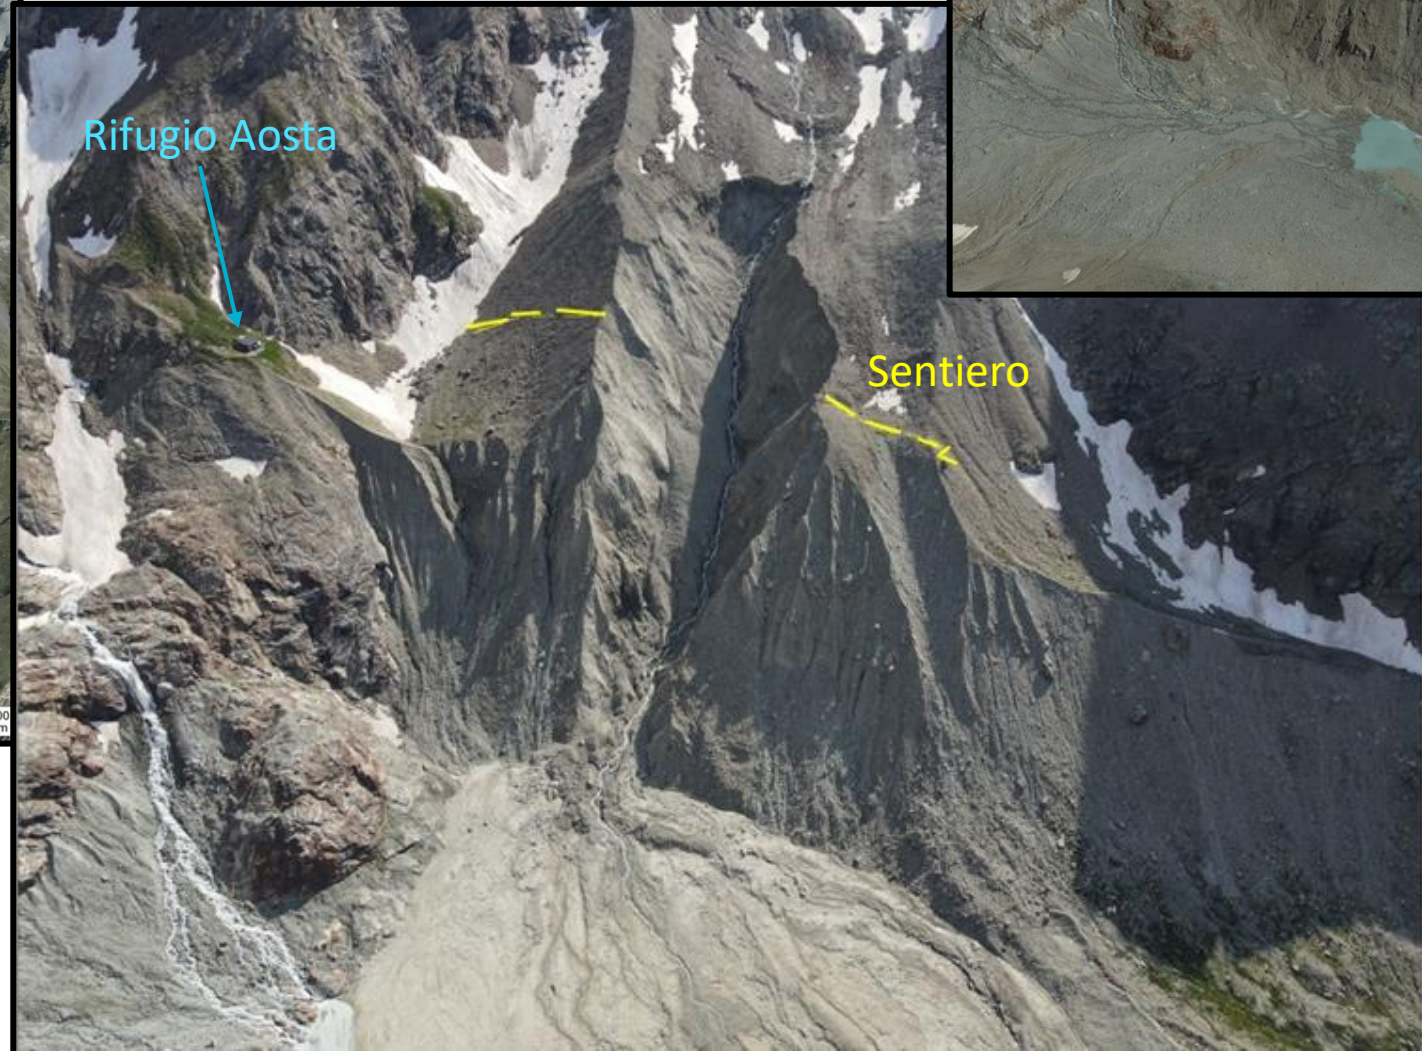
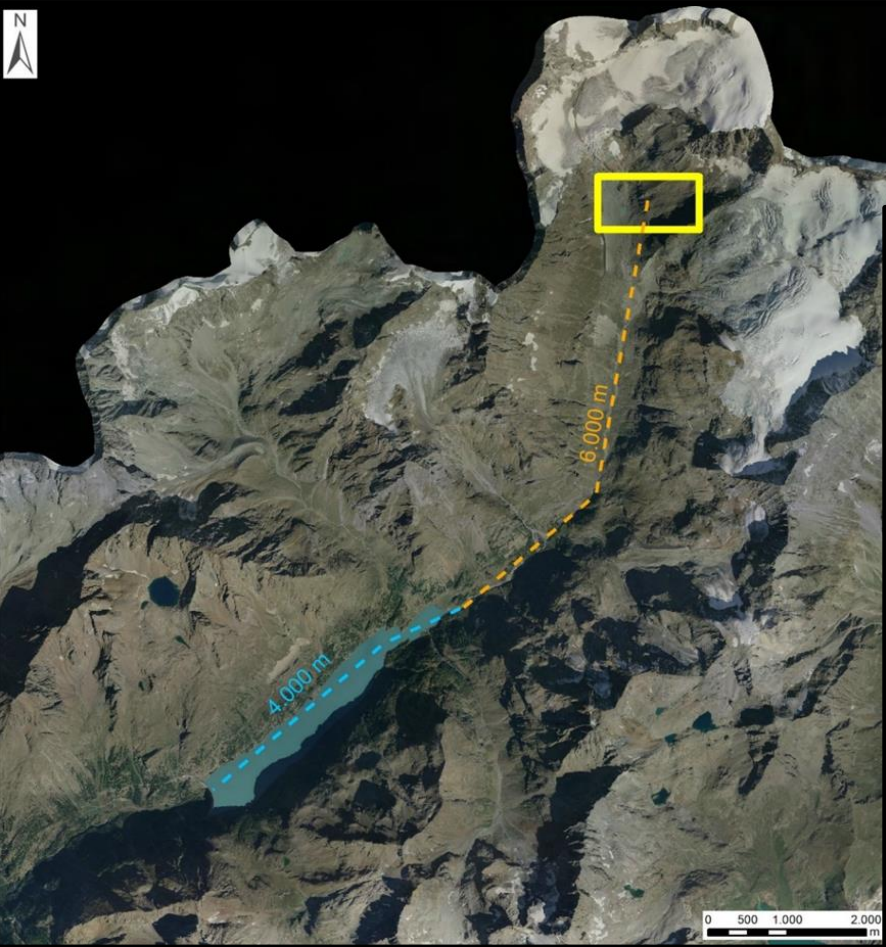
STATO POST-EVENTO

DISTANZA DI 10 Km  
DALLA DERIVAZIONE

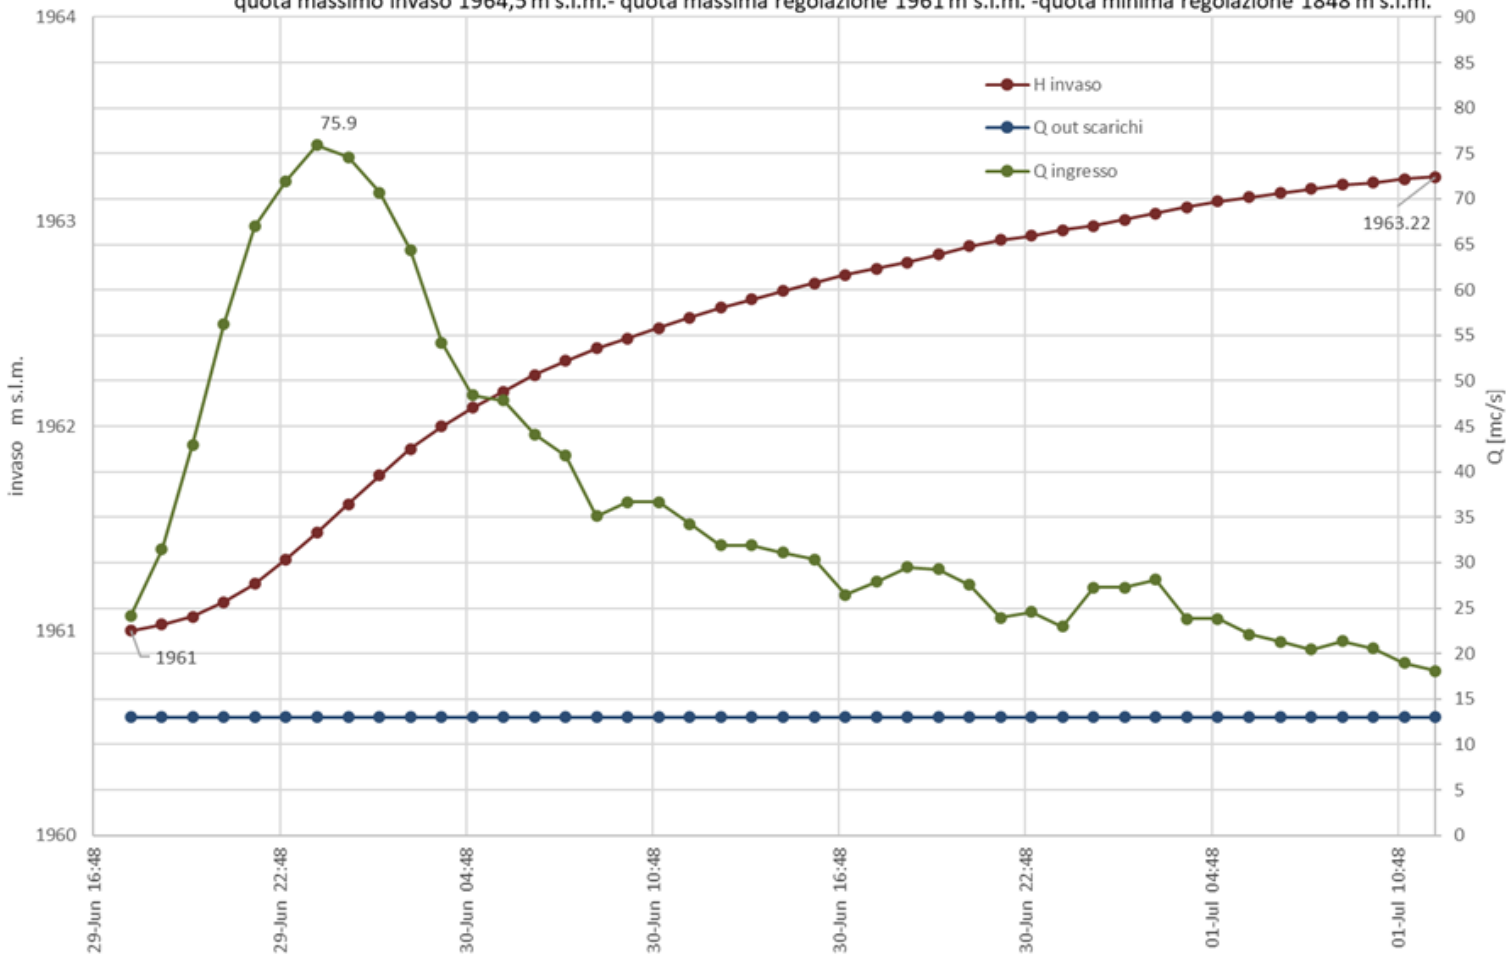
PLACE MOULIN 2024 - caso scarichi aperti per 13 m<sup>3</sup>/s

quota massimo invaso 1964,5 m s.l.m. - quota massima regolazione 1961 m s.l.m. - quota minima regolazione 1848 m s.l.m.

**Allo stato attuale, la capacità di laminazione della diga nei confronti di ulteriori eventi di pari intensità è garantita dal volume disponibile tra la quota di massima regolazione (1'961 m slm) e la quota di attivazione dello scaricodi superficie (1'964.50 m slm)**

Si ritiene pertanto sufficiente il franco disponibile nel caso si dovesse verificare nuovamente un evento di pari intensità.
