# CVA **Evento alluvionale 29-30 giugno 2024**

*Diga di Place Moulin*

**Aosta, 05 agosto 2024**

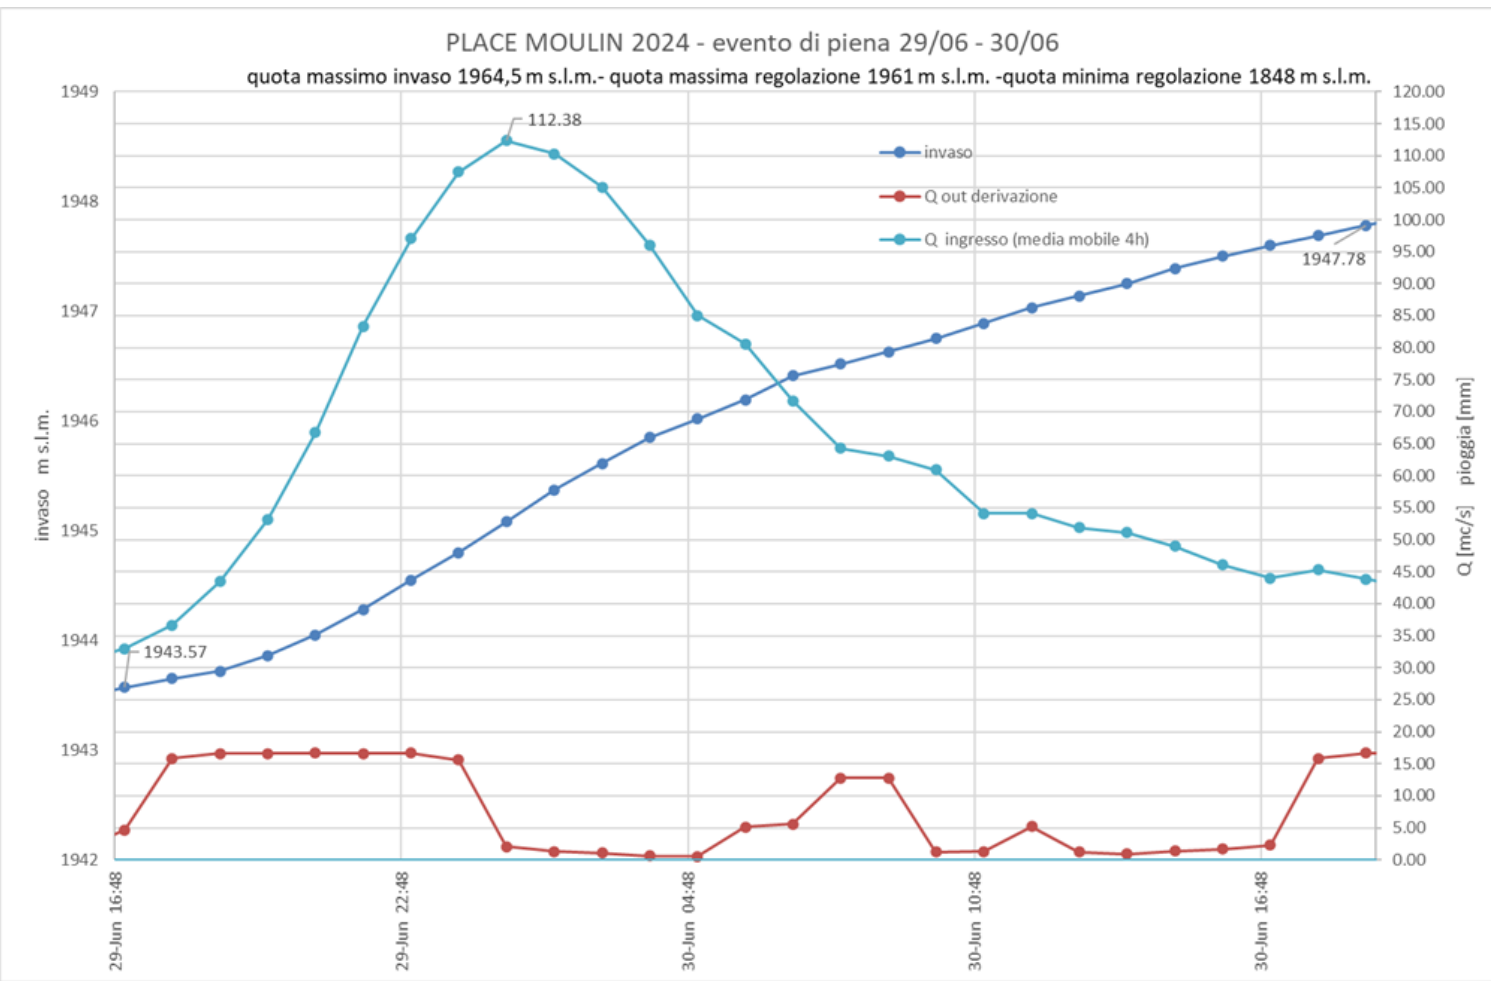
## PLACE MOULIN

**PORTATA DI PICCO IN INGRESSO**

112 mc/s (paragonabile alla portata di dimensionamento scarico di alleggerimento)

**AUMENTO LIVELLO INVASO**

+ 4.00 m (da quota 1'943.57 a quota 1'947.78 m s.l.m.)

**VOLUME COMPLESSIVO DI ACQUA ENTRATA NEL BACINO**

+ 6.175.000 Mmc

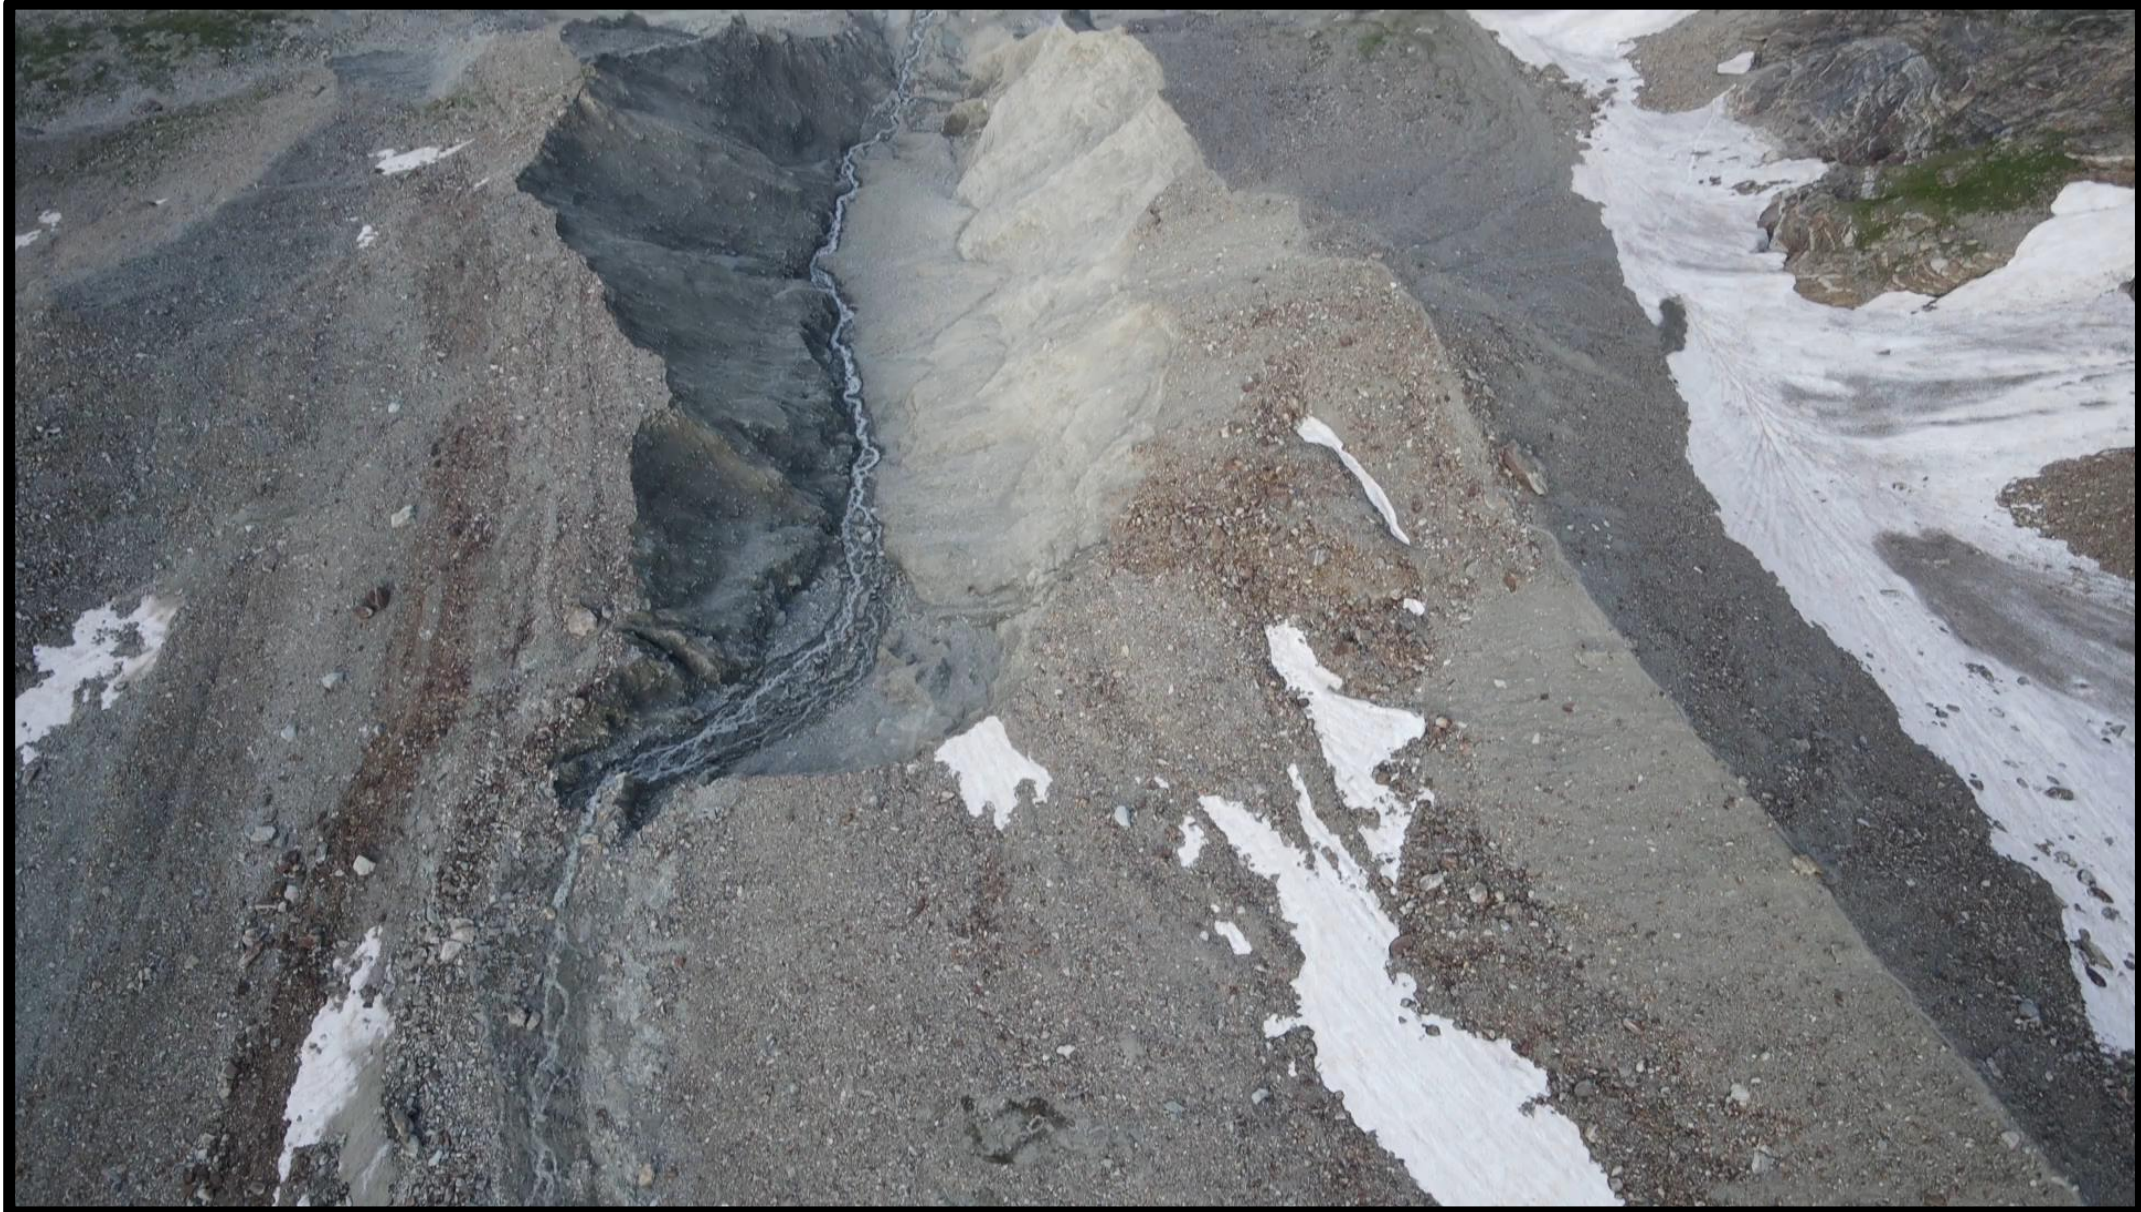
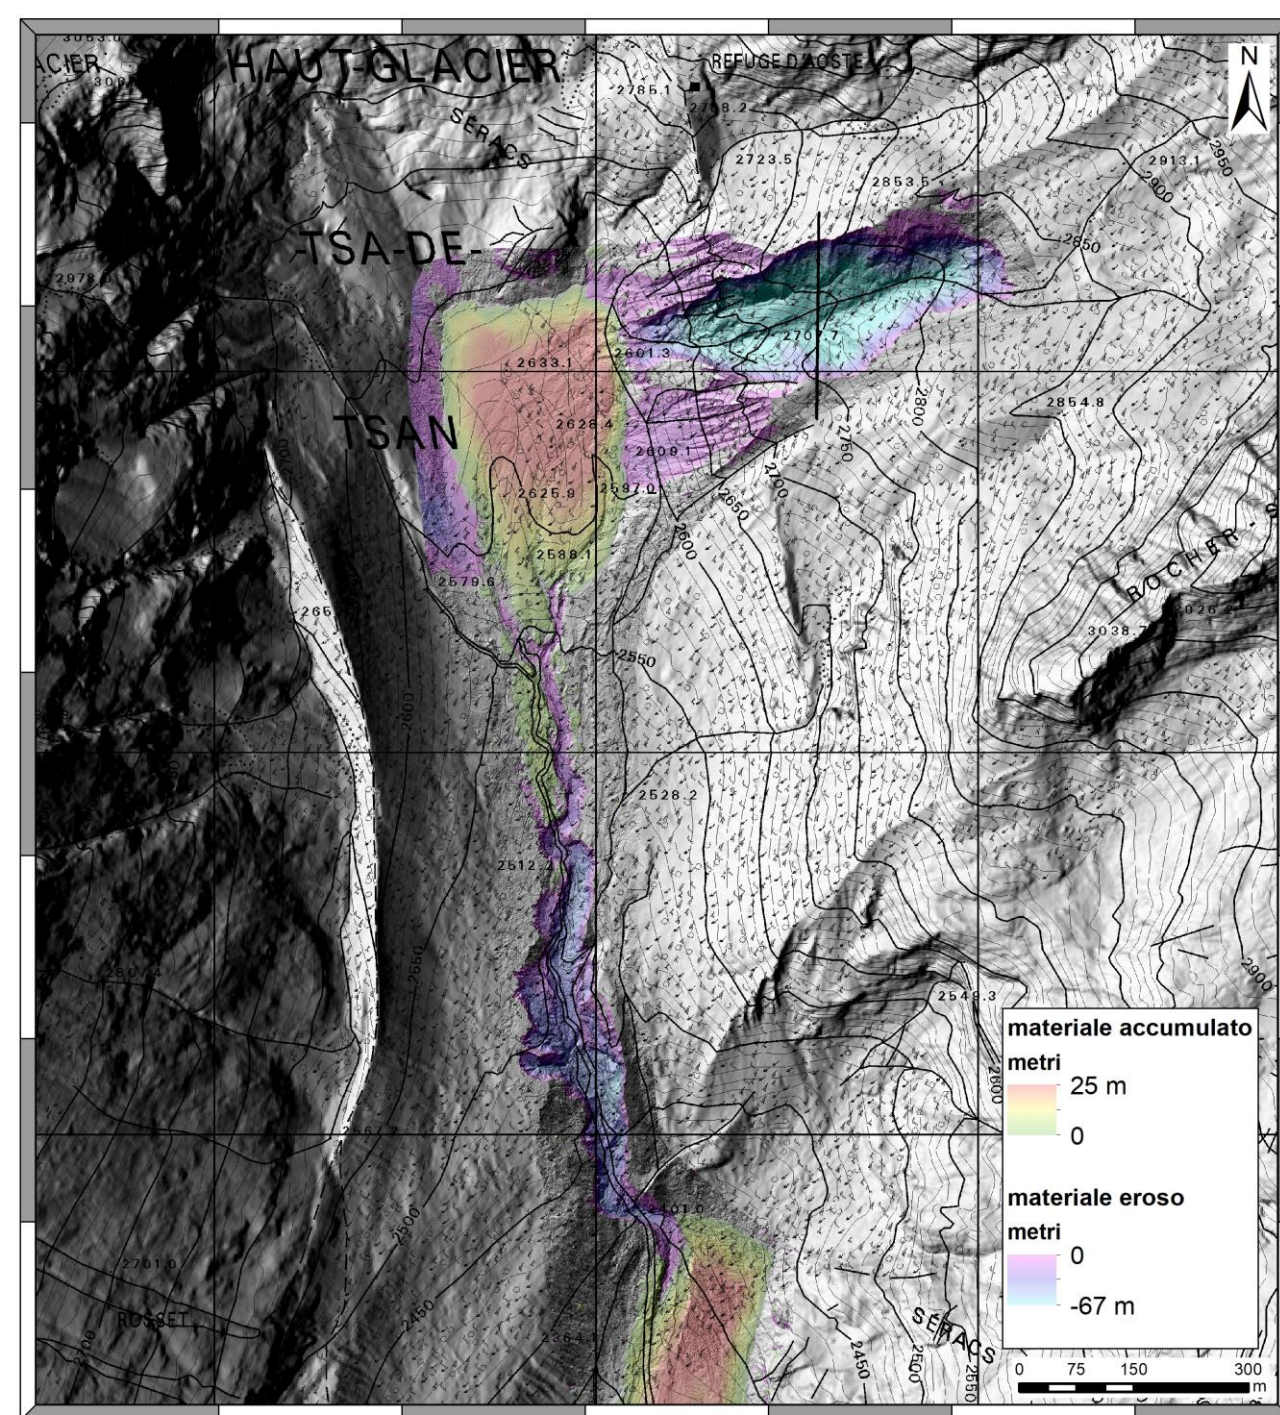
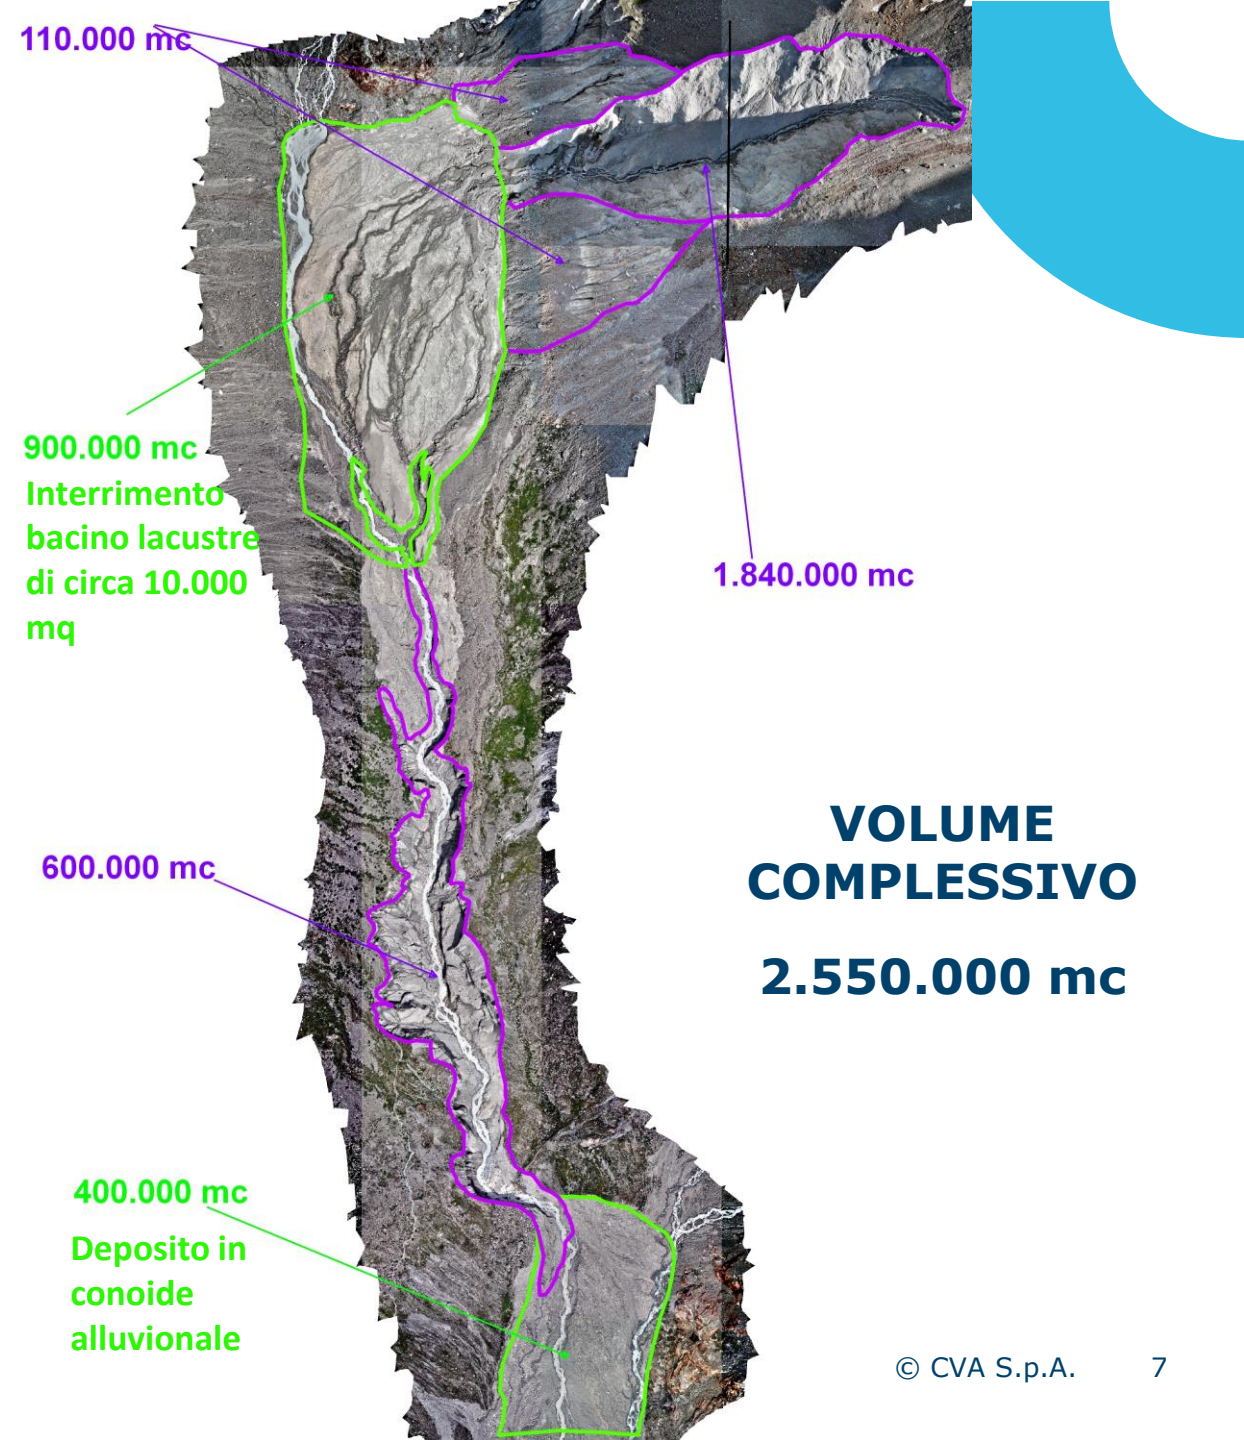
# CONTRIBUTO VIDEO SORVOLO DA MONTE VERSO VALLE

La frana ha comportato un importante trasporto solido con il conseguente riversamento della componente più fine all'interno dell'invaso di Place Moulin. Il materiale, oltre a danneggiare alcuni componenti, è penetrata nei circuiti di comando e regolazione delle turbine e, per tale motivo, non potendo garantire l'esercizio in sicurezza dell'impianto, **la centrale è stata messa in fuor servizio.**

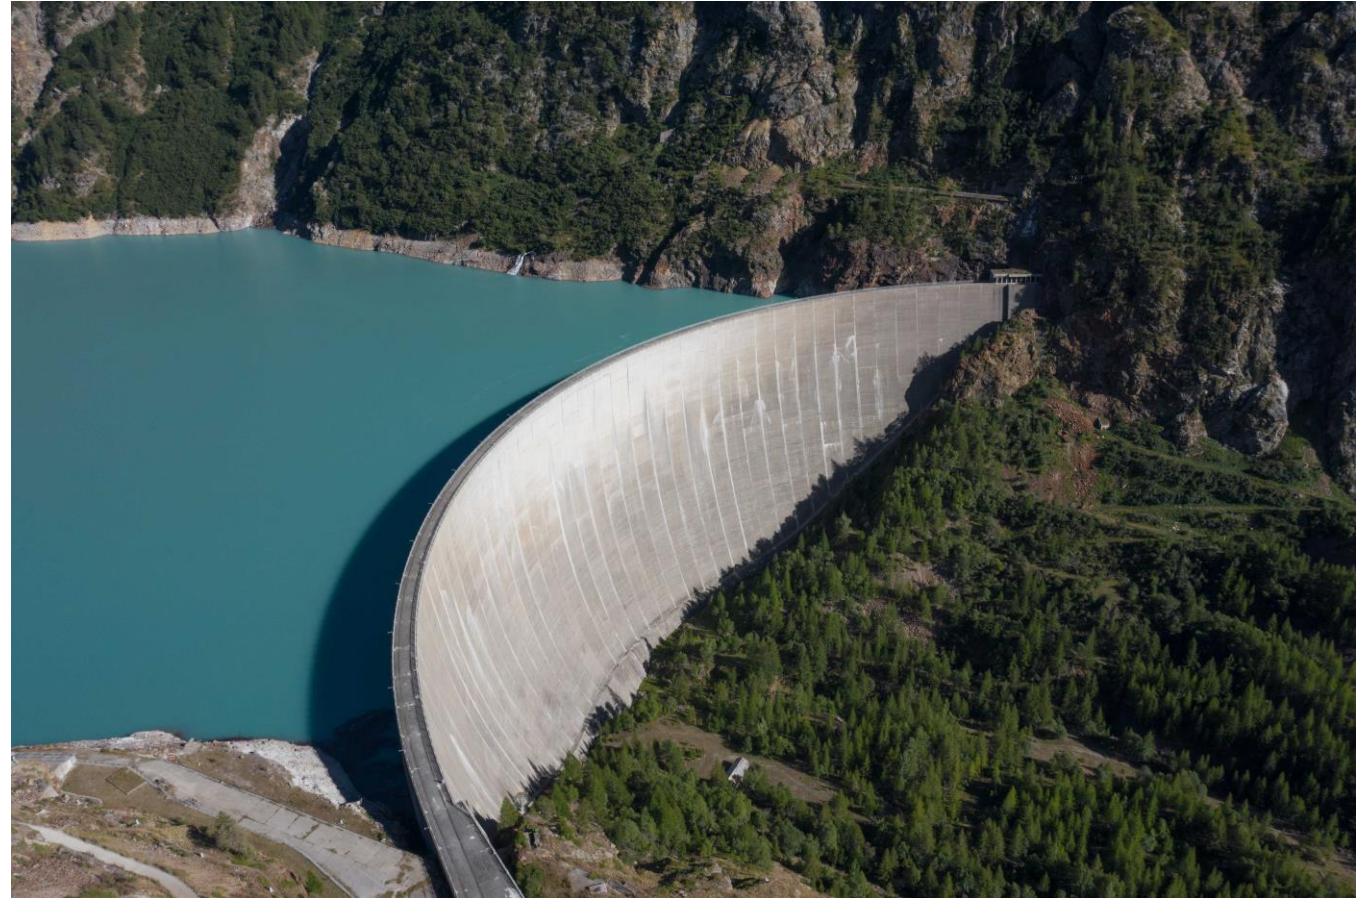
- Necessario e indifferibile garantire la funzionalità dello scarico di fondo della diga (Nota al Ministero delle Infrastrutture e dei Trasporti- Direzione Generale per le Dighe e le Infrastrutture Idriche e relativo riscontro).
- Necessità di procedere più velocemente possibile visto che la probabilità di riuscita è tanto maggiore quanto meno tempo si lasciano i solidi a sedimentare in fondo al lago.
